GOVERNO DO ESTADO DA PARAÍBA
Secretaria de Estado do Desenvolvimento Humano - SEDH
Diretoria de Segurança Alimentar e Nutricional - DSAN
Coordenação Estadual do Programa Tá Na Mesa

MODELO DE RELATÓRIO DE VISTORIA TÉCNICA PARA CREDENCIAMENTO NO PROGRAMA TÁ NA MESA

1. DADOS DE IDENTIFICAÇÃO		
Processo nº: SDH-PRC-2024/02099		
Nome/Razão Social: SOL EMPREENDIMENTOS COMERCIAIS DE ALIMENTOS E SERVICOS LTDA		
CNPJ nº:07.142.604/0001-11		
Endereço: RUA JOSIAS FRANCISCO DINIZ, 564		
Bairro: CENTRO		
Município: SANTA HELENA		
CEP:		
Fone: (83)		
Área de Abrangência: <input type="checkbox"/> Residencial <input type="checkbox"/> Comercial <input type="checkbox"/> Rural		
1.1 DADOS DO RESPONSÁVEL POR ACOMPANHAR A VISTORIA TÉCNICA		
Responsável:		
CPF:		
2. ÁREA DE ATENDIMENTO/DISTRIBUIÇÃO DAS REFEIÇÕES

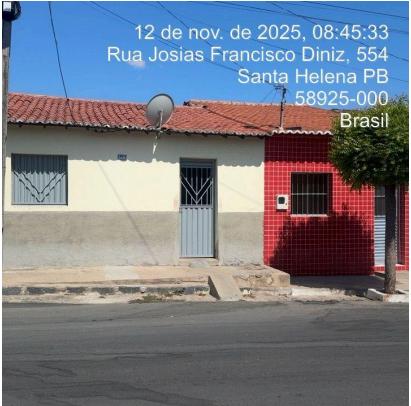
<p>12 de nov. de 2025, 08:45:33 Rua Josias Francisco Diniz, 554 Santa Helena PB 58925-000 Brasil</p>	<p>Registro fotográfico da rua indicada pela empresa como endereço do estabelecimento.</p>

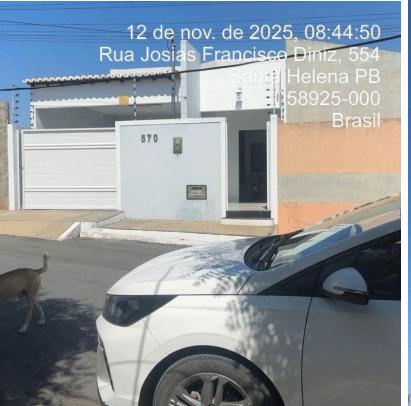
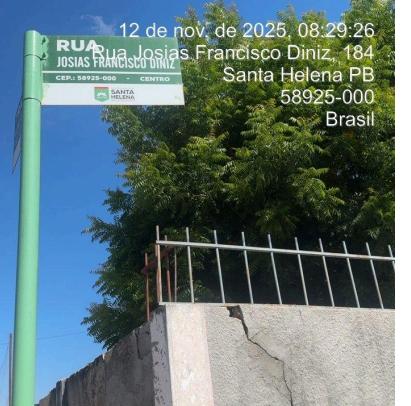
Motivo: O objetivo da vistoria não foi alcançado, uma vez que a equipe técnica não realizou a inspeção in loco por não localizar o endereço. Dessa forma, não foi possível avaliar o estabelecimento conforme os critérios estabelecidos na RDC no 216/2004, no Termo de Referência e no Manual do Programa Tá na Mesa.

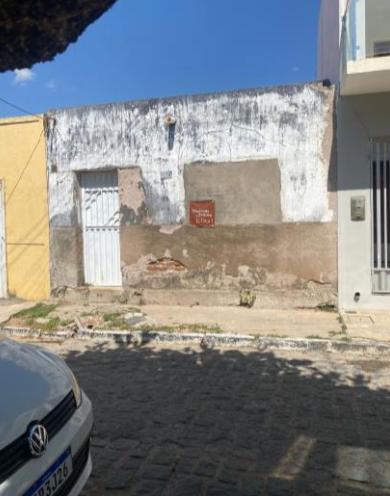
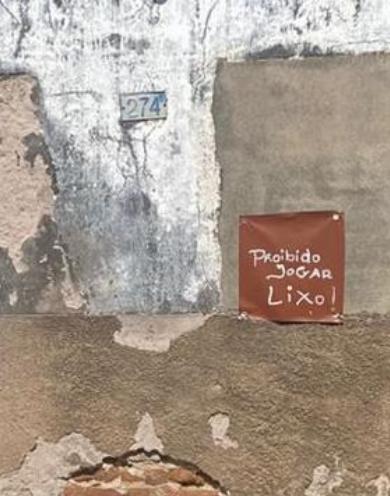
<p>Registro fotográfico do imóvel indicado pela empresa.</p>

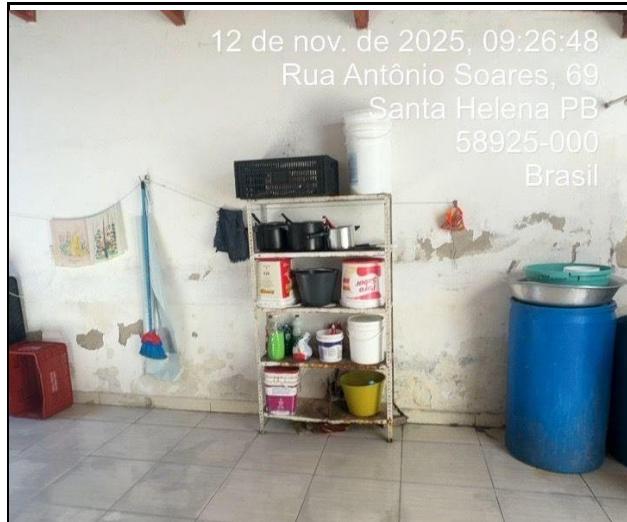
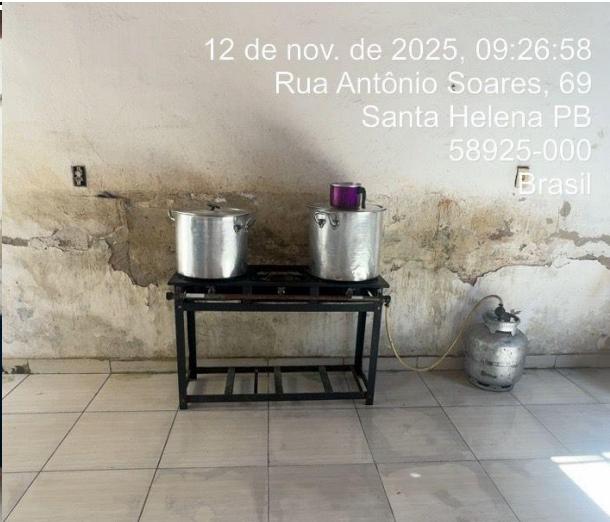
ÁREA DE PREPARO E ESTOQUE DE LIMPEZA EM FRENTE
AO FOGÃO

5.3 - Os produtos saneantes utilizados estão regularizados pelo Ministério da Saúde, identificados e guardados em local reservado para essa finalidade;	RDC 216/04		X	Observa-se que o local de armazenamento está situado próximo à área de manipulação de alimentos, o que pode representar risco de contaminação e não atende plenamente às boas práticas recomendadas. Além do uso de produtos de limpeza com odor perceptível, panos de tecido e sabão em pó, práticas que não atendem plenamente ao previsto na RDC 216/2004. A norma estabelece que a higienização deve ser realizada com produtos regularizados, adequados à finalidade e que não ofereçam risco de contaminação química, física ou sensorial aos alimentos.

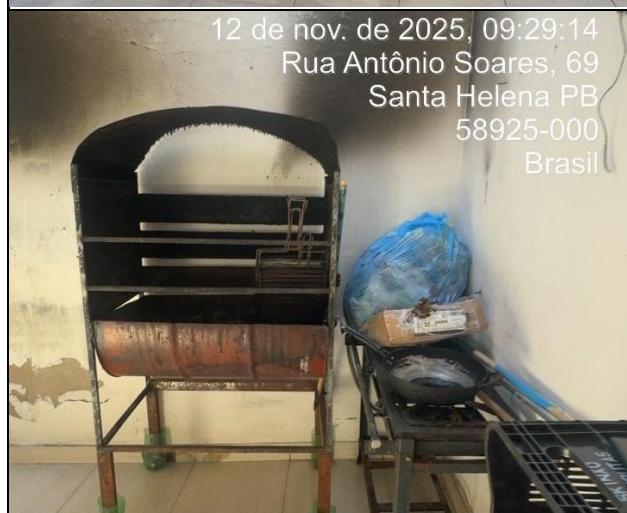
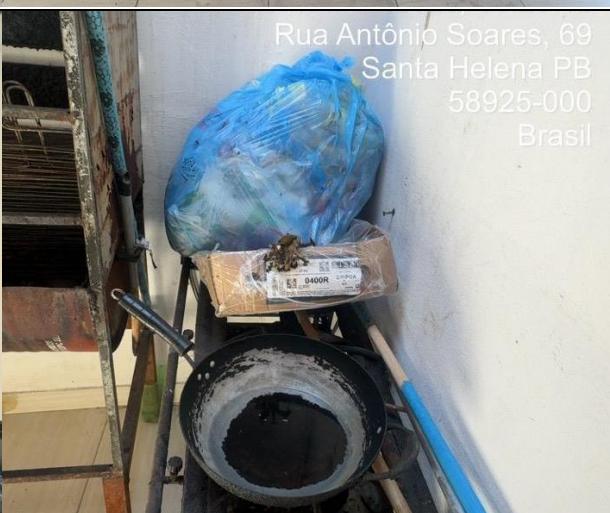
MATERIAL EM DESUSO E ARMAZENAMENTO DE RESÍDUOS

3.5 - Ausência de objetos em desuso e animais;	RDC 216/04		X	Embora não haja presença de animais, foram identificados alguns objetos em desuso.
3.6 - Iluminação adequada para a realização das atividades	RDC 216/04		X	O ambiente apresenta iluminação insuficiente, não atendendo às exigências da RDC 216/2004. Observa-se que a maior parte da luminosidade é proveniente da entrada de luz natural quando as

7.2 - Os resíduos são frequentemente coletados e estocados em local fechado e isolado da área de preparação e armazenamento dos alimentos, de forma a evitar focos de contaminação e atração de vetores e pragas urbanas;	RDC 216/04		X	O estabelecimento atende parcialmente ao requisito da RDC 216/2004. Embora disponha de lixeira adequada e a responsável tenha informado que os resíduos são retirados diariamente, foi identificado armazenamento de lixo próximo às áreas de manipulação de alimentos, o que pode favorecer a contaminação e atrair vetores e pragas urbanas. Portanto, faz-se necessário reorganizar a rotina de armazenamento temporário dos resíduos, garantindo que

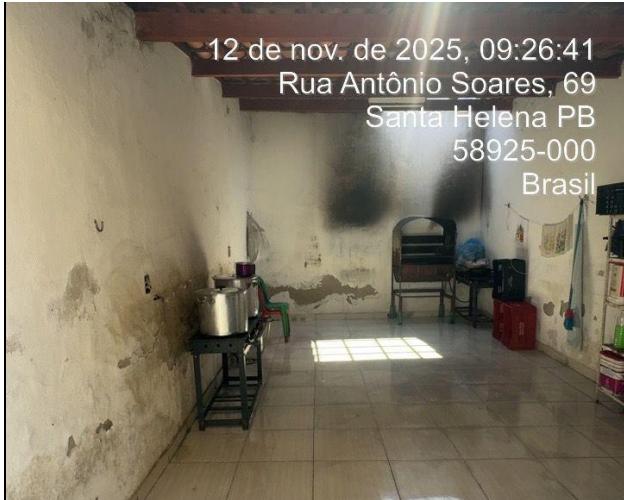
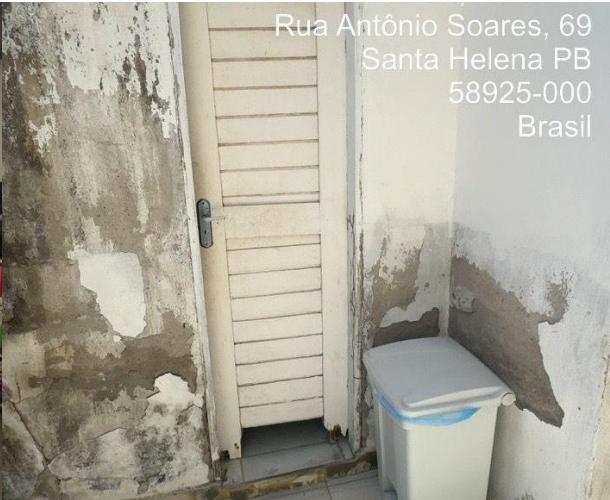
ÁREA DE PREPARO E SANITÁRIO DOS FUNCIONÁRIOS
--

3.9 - Área de conexão entre as instalações sanitárias e áreas de preparo e armazenamento	RDC 216/04		X	Foi identificado um banheiro próximo à área de preparo, configuração inadequada que compromete a segurança higiênico-sanitária.
